## Commune de Landunvez Plage de Verlen

*Révision du profil des eaux de baignade*

*Juin 2018*

Rév.	Rédaction	Date	Vérification	Date
0	Morgane LE LAY	15/05/2018	Audrey FOREST	15/05/2018
1	Audrey FOREST	13/06/2018		
Visas	 		 	
Pays d'Iroise Communauté Commune de Landunvez Rapport validé			<b>Affaire : 2017-042</b>	
Révision du profil des eaux de baignade de la plage de Verlen			<b>Rapport : 18-012</b>

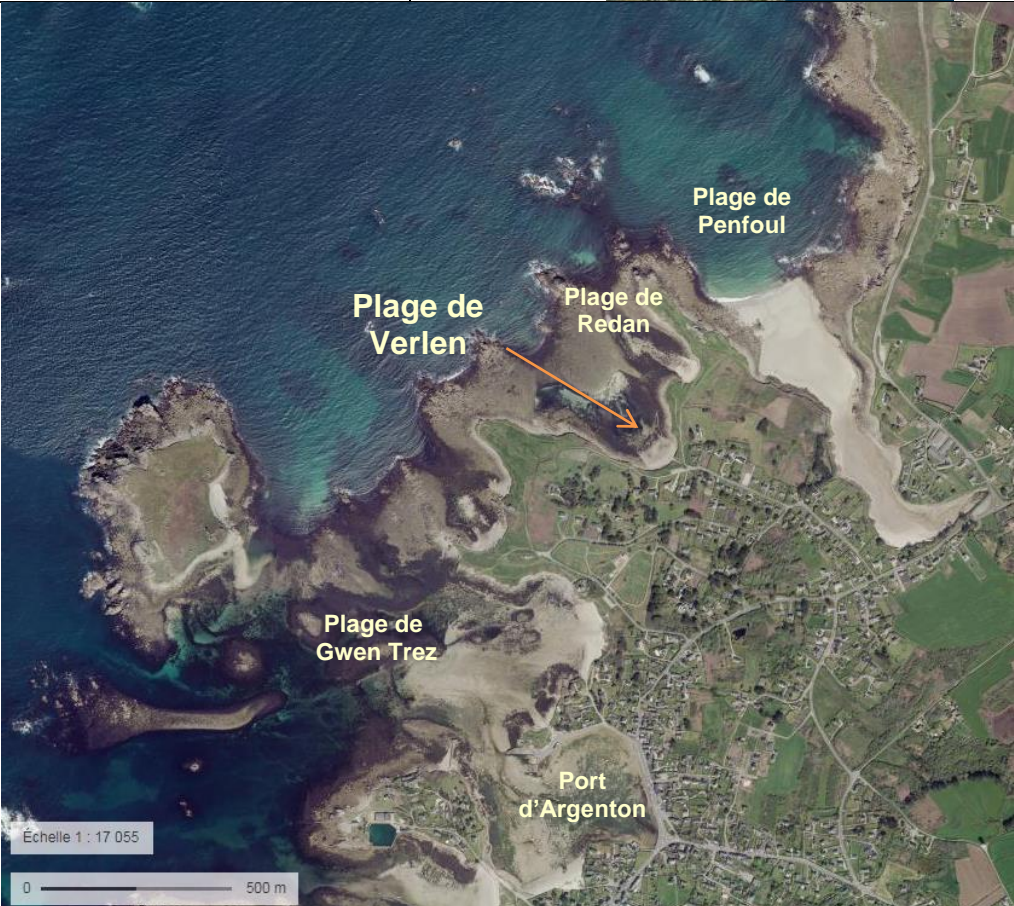
Figure 5 : Photographie aérienne de la zone d'étude (source : Géoportail IGN)

Située sur la façade sud-est de la commune, la plage de Verlen se trouve au nord du port d'Argenton et au sud de l'anse de Penfoul. Orientée au nord-ouest, la plage est délimitée par deux avancées rocheuses. Le haut de plage est constitué d'une microfalaise recouverte de pelouse littorale. A marée basse, les eaux sont retenues dans une cuvette délimitée à son extrémité par un platier rocheux recouvert de galets.

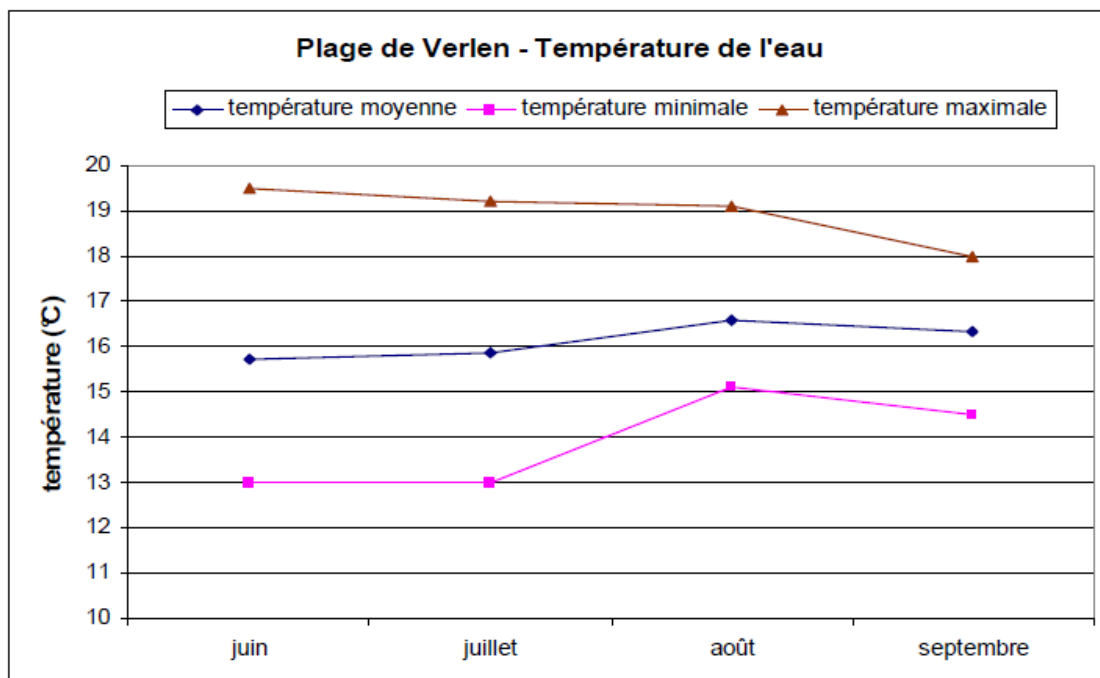
La température de l'eau de mer varie quant à elle entre 12°C et 19°C en valeurs extrêmes, la température moyenne en pleine saison étant voisine de 16°C.

Figure 6 : Température de l'eau de mer au niveau de la plage de Verlen (Sources : Données ARS, 1994-2009)

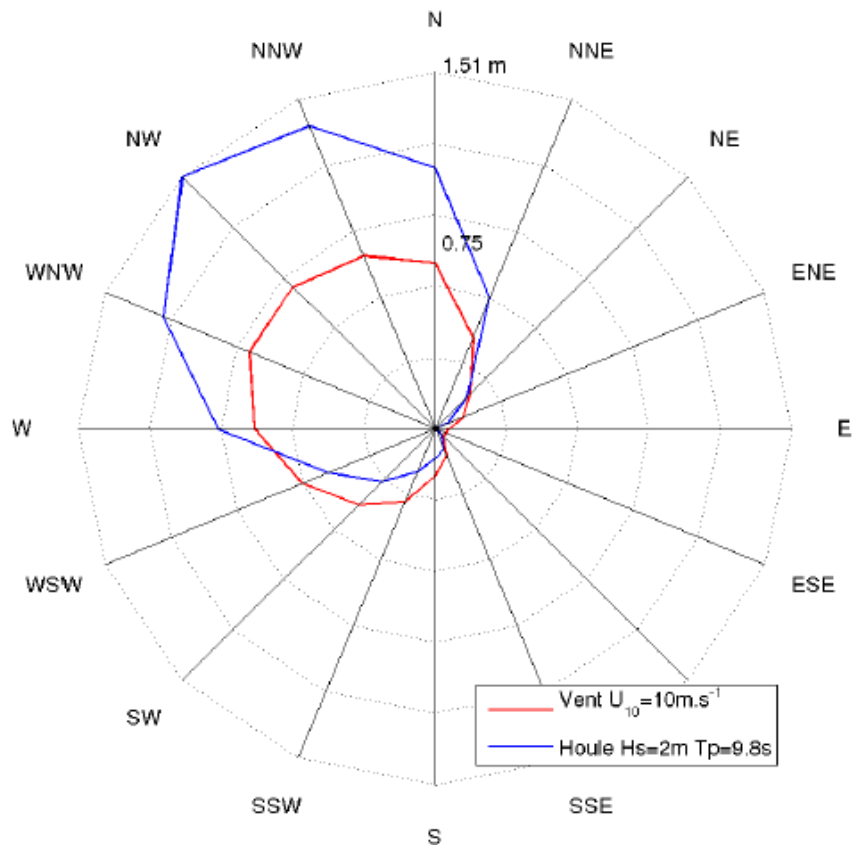
Les plages du Pays d'Iroise sont exposées à la houle océanique créée au large par les dépressions qui défilent sur l'Océan Atlantique. Le vent, lorsqu'il souffle sur une assez longue période (environ quelques heures) génère des vagues que l'on désigne sous le terme de clapot. La figure suivante représente la hauteur significative des vagues (moyenne du tiers des vagues les plus hautes) en fonction de 2 paramètres distincts que sont d'une part la houle seule venant du large et d'autre part le clapot généré par le vent local. Les résultats ont été obtenus avec le modèle spectral SWAN.

Figure 10 : Hauteur significative des vagues (en mètres) devant la plage de Verlen en fonction de la direction de la houle (en bleu) et du vent (en rouge), (Sources : Profil de vulnérabilité des eaux de baignade de la plage de Verlen, LABOCEA, 2011)

**L'exposition de la plage à la houle de secteur nord-ouest constitue une condition pénalisante en participant au confinement des apports de pollution d'origine tellurique au niveau du site de baignade.**

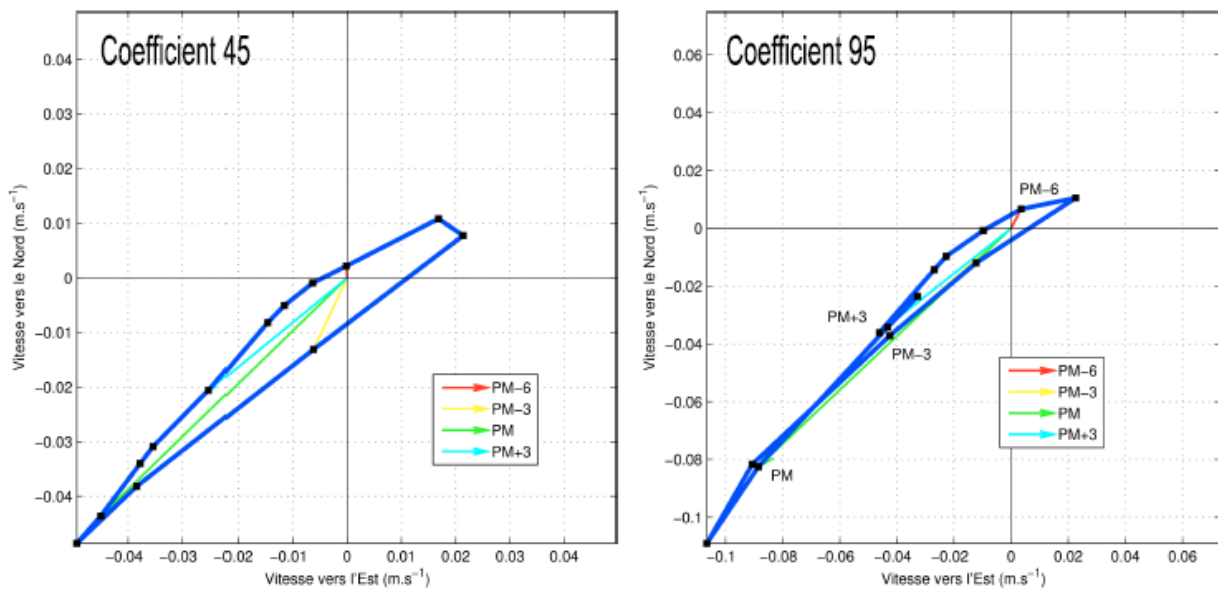
Figure 11 : Vitesse des courants à proximité de la plage de Verlen, aux différentes heures de marée en morte-eau et vive-eau (Sources : Profil de vulnérabilité des eaux de baignade de la plage de Verlen, LABOCEA, 2011)

**En raison de l'exposition de la plage au nord-est, la composante du courant lors du jusant constitue un facteur favorable à la dispersion vers le large d'éventuels apports de pollution depuis le milieu continental. En revanche, lors du flot, la composante du courant (nord-est) constitue un vecteur qui participe au confinement des pollutions vers la plage.**

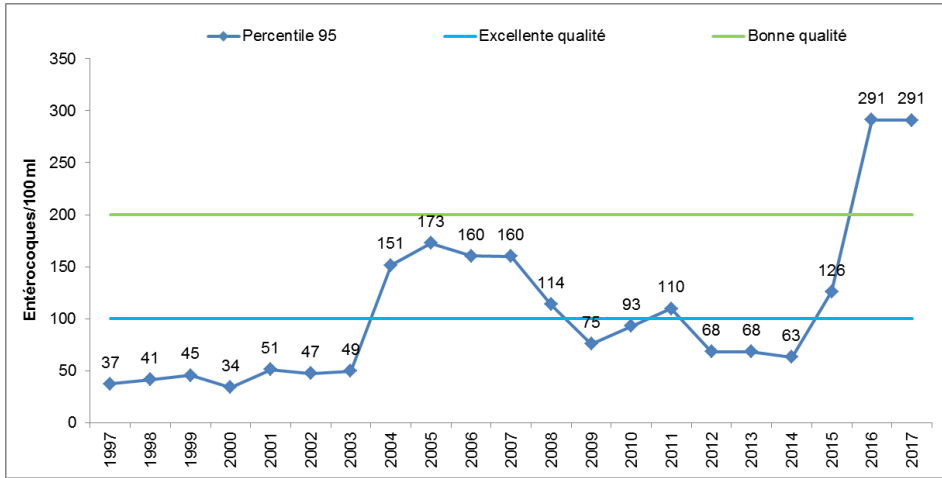
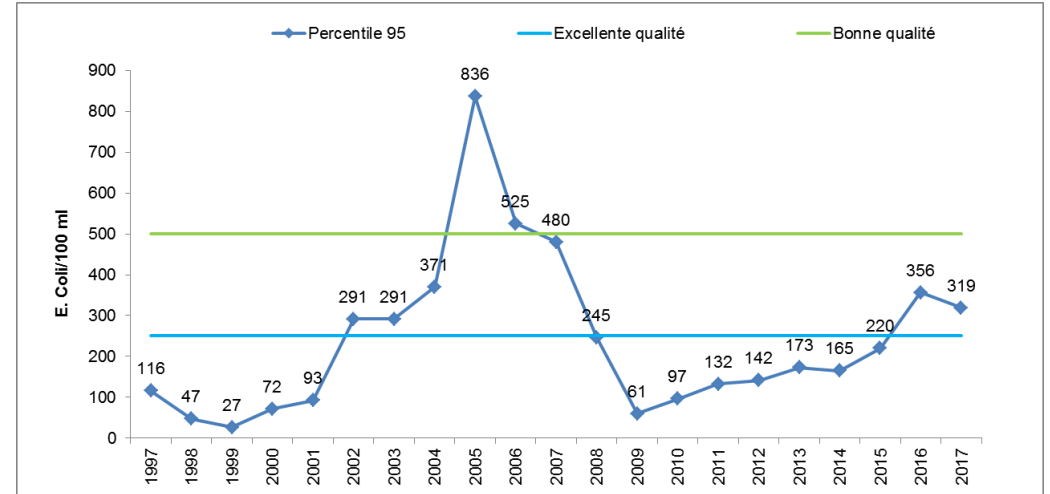
Figure 12 : Evolution des percentiles 95 calculés sur une période de 4 ans

**L'évolution des percentiles 95 (calcul annuel) mettent ainsi en évidence des dégradations ponctuelles de la qualité des eaux de baignade, notamment en 2004, 2005, 2016 et 2017. Le classement actuel des eaux de baignade en qualité insuffisante est essentiellement lié aux concentrations importantes d'entérocoques relevées en 2015 et 2016 dans les eaux de baignade de la plage de Verlen.**

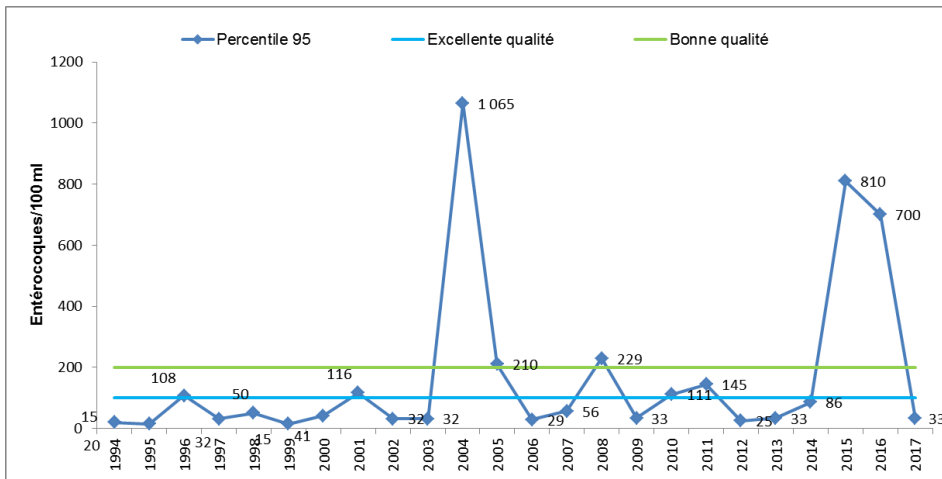
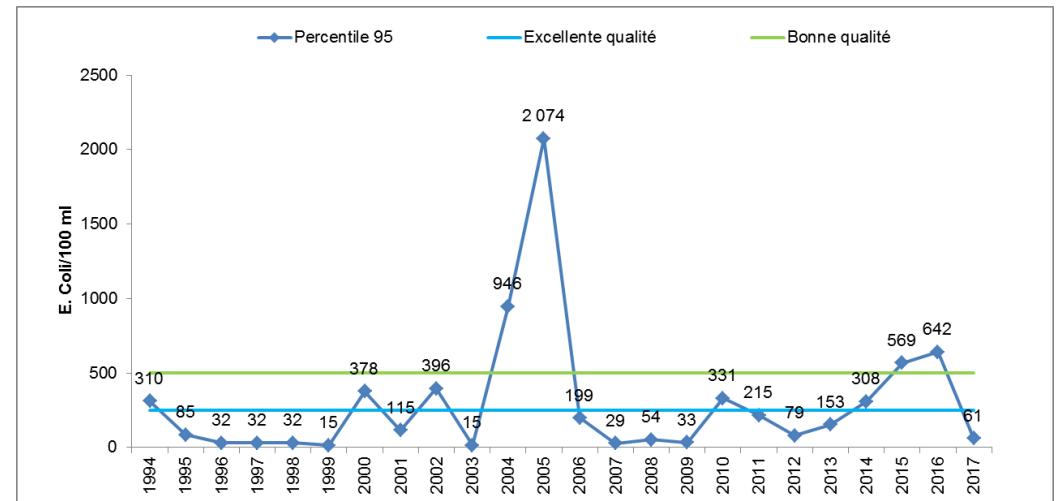
Figure 13 : Evolution des percentiles 95 calculé sur 1 an

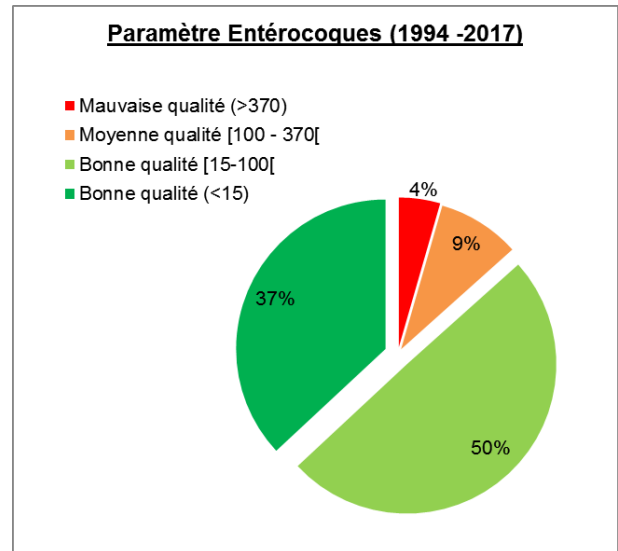
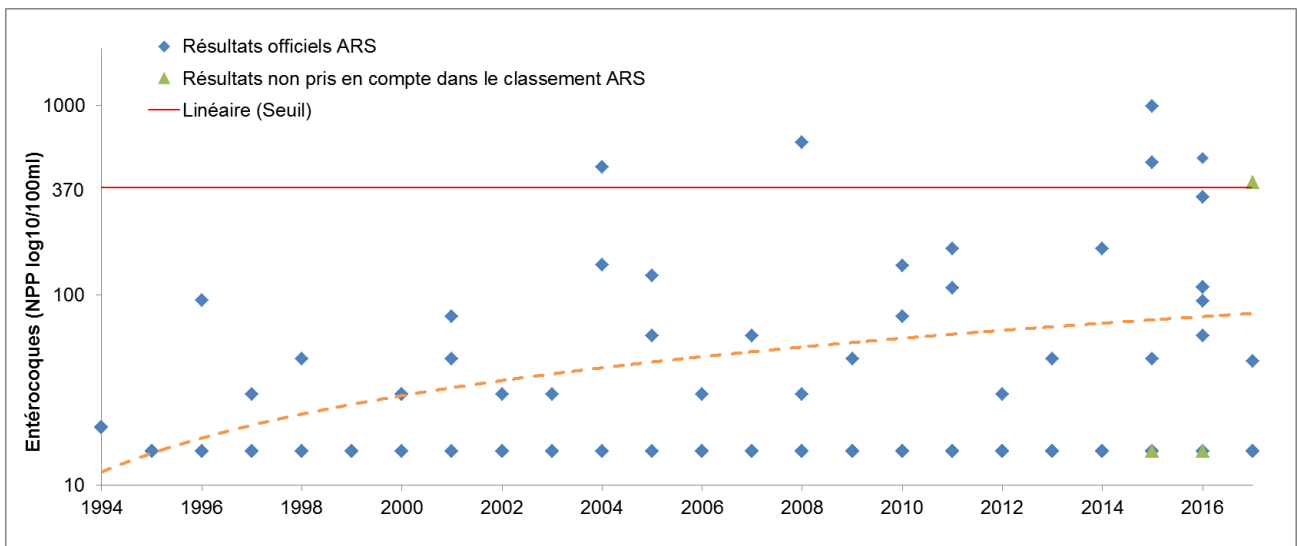
Depuis 1994, il y a eu 6 épisodes de pollution (>370 Entérocoques/100 ml) pour le paramètre Entérocoques, dont 4 épisodes ces trois dernières années. La courbe de tendance montre une augmentation de la concentration en Entérocoques dans les eaux de baignade.

Figure 14 : Répartition et évolution des concentrations en entérocoques sur la période 1994-2017 (Données ARS, plage de Verlen)

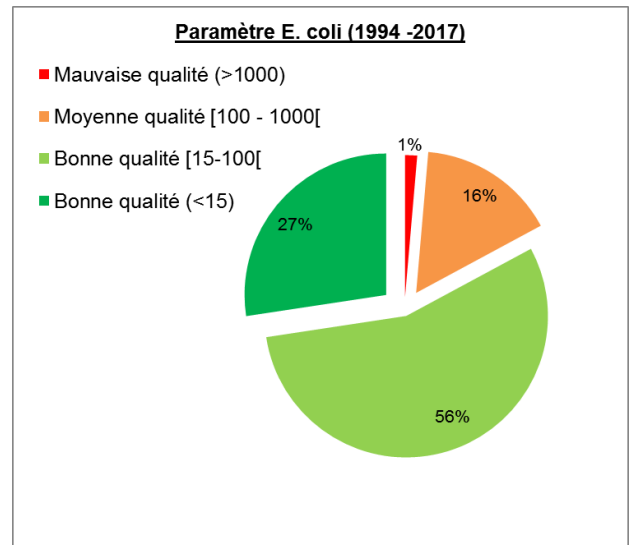
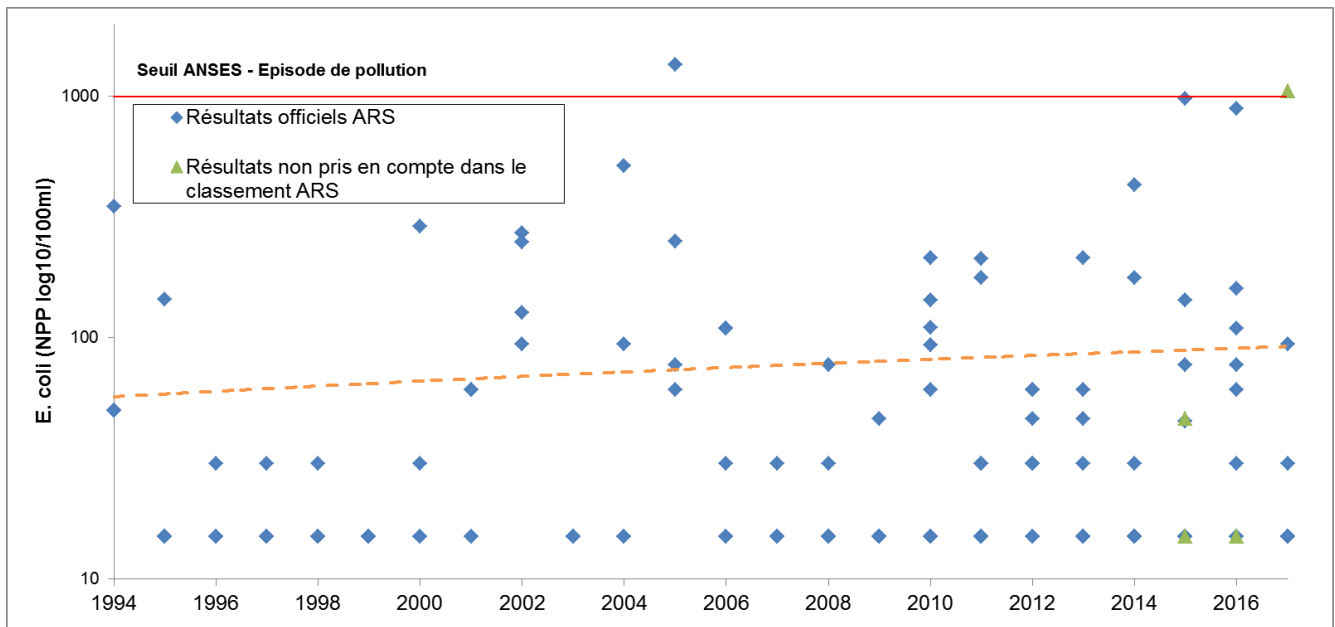
Depuis 1994, il y a eu deux dépassements de la valeur seuil ANSES (>1000 *E. coli*/100 ml) pour le paramètre *E. coli*, dont un épisode de pollution détecté en 2017.

Figure 15 : Répartition et évolution des concentrations en *E. coli* sur la période 1994-2017 (Données ARS, plage de Verlen)

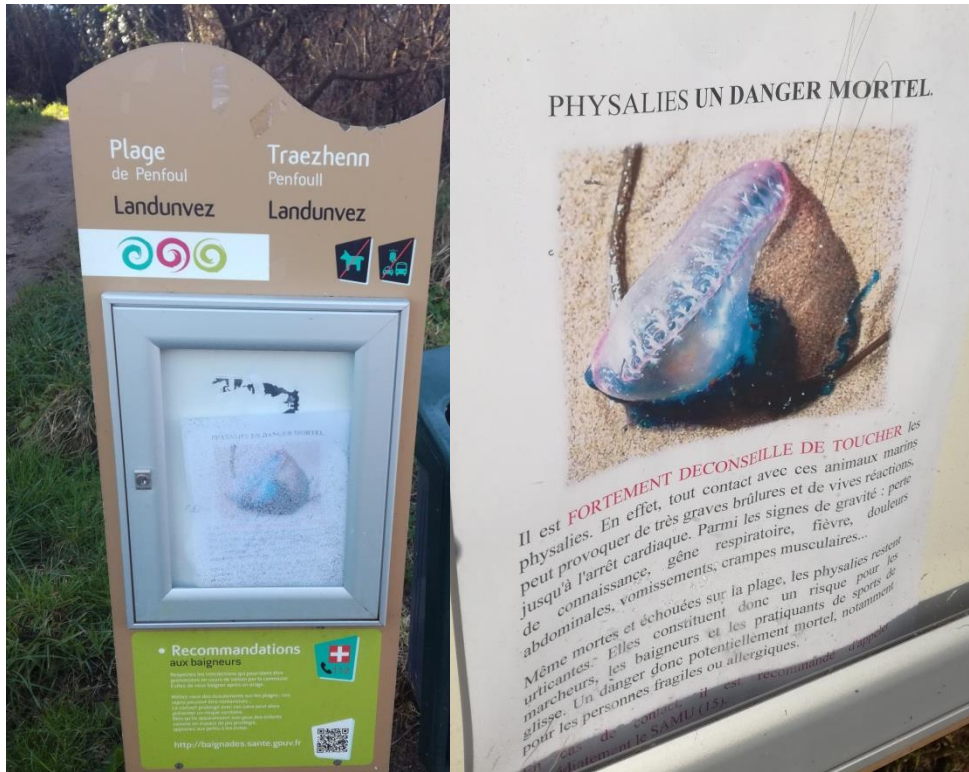
Photo 4 : Affichage préventif présentant les dangers des physalies, plage de Penfoul, Landunvez, LABOCEA, 2018

**La présence de physalies n'a pas été reportée sur la commune de Landunvez. Cependant, à titre préventif, la mairie a mis en place un affichage informatif sur les dangers des physalies à l'entrée de sites de baignade de la commune.**

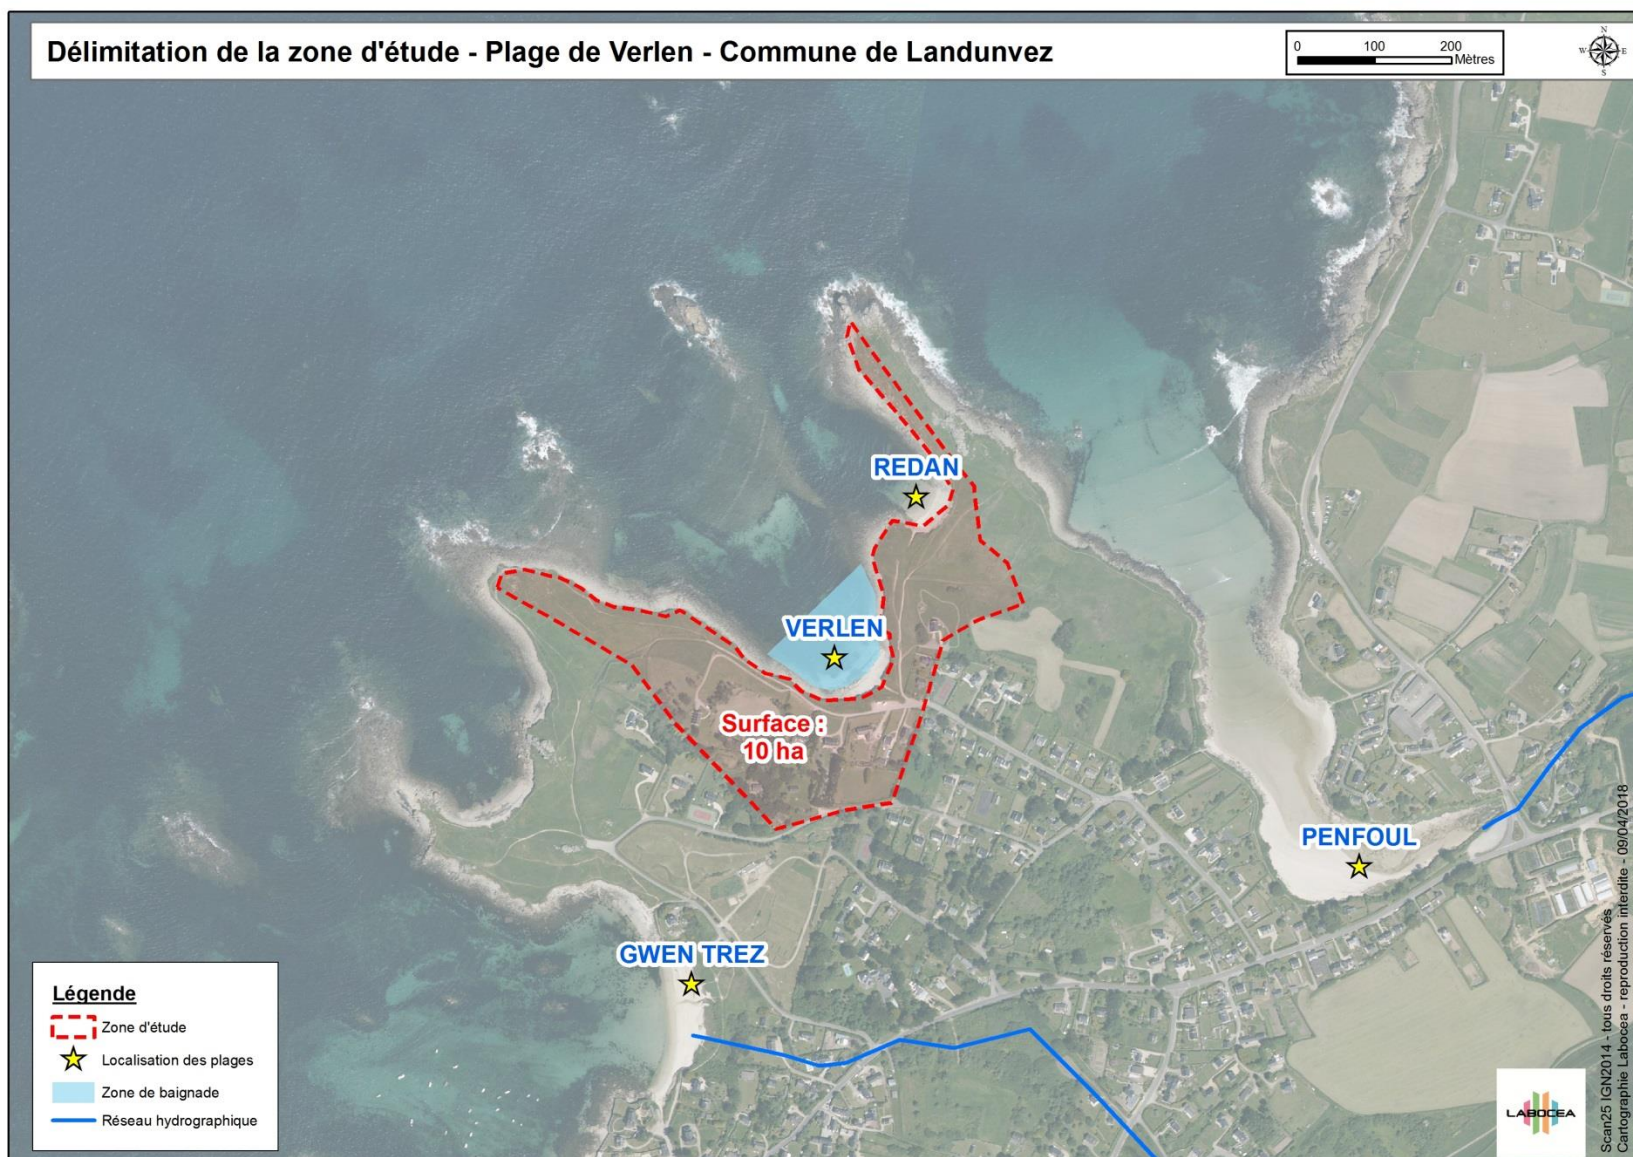
Carte 6 : Emprise de la zone d'étude, LABOCEA, 2018

La zone d'étude de la plage est représentée sur la carte ci-après. Le bassin versant s'étend sur une superficie de **10 hectares**.

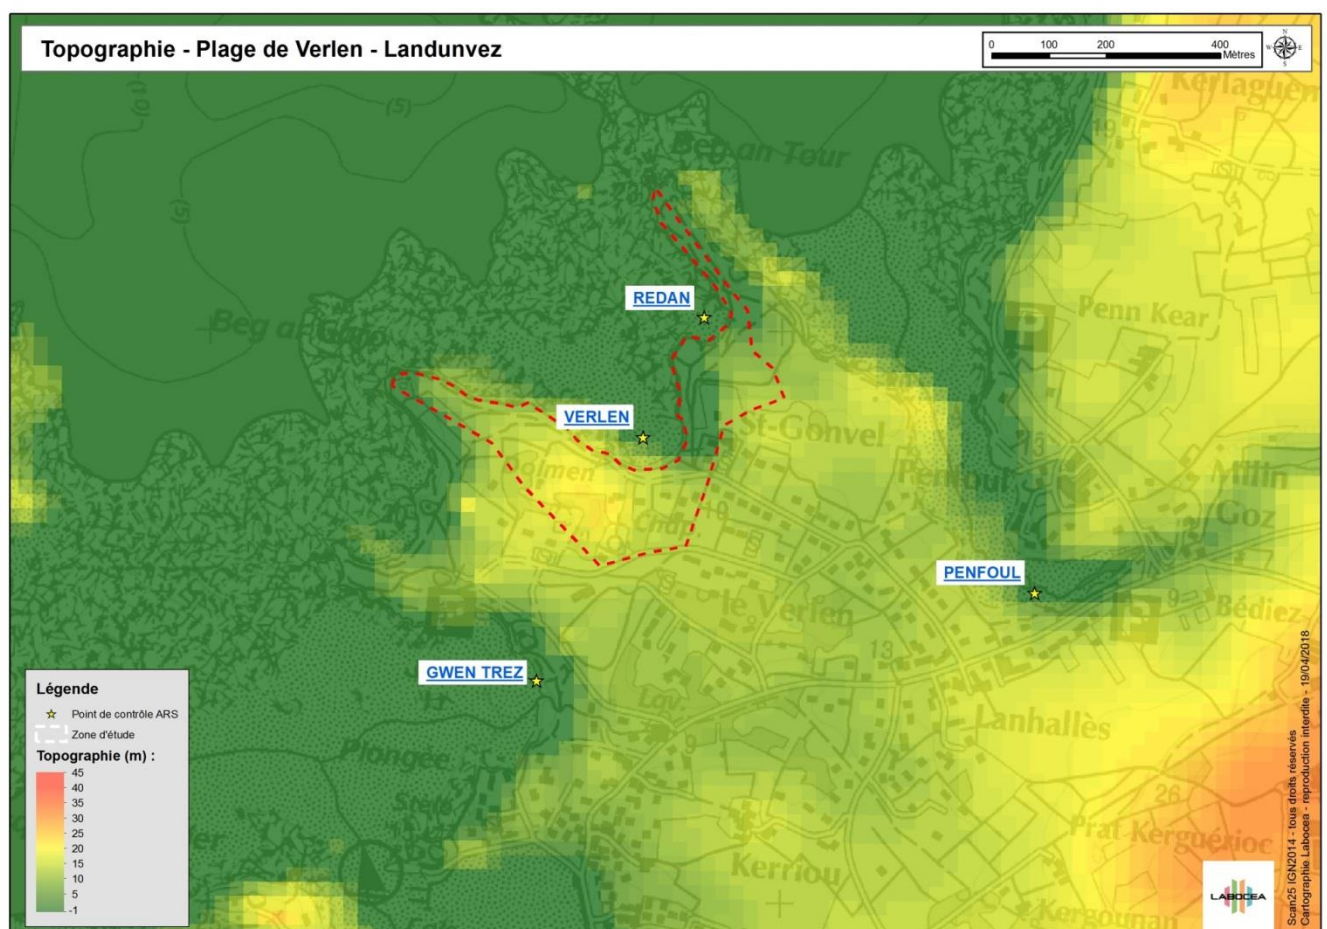
Aucun talweg ne marque la topographie du secteur d'étude.

Carte 8 : Topographie de la zone d'étude, LABOCEA, 2018

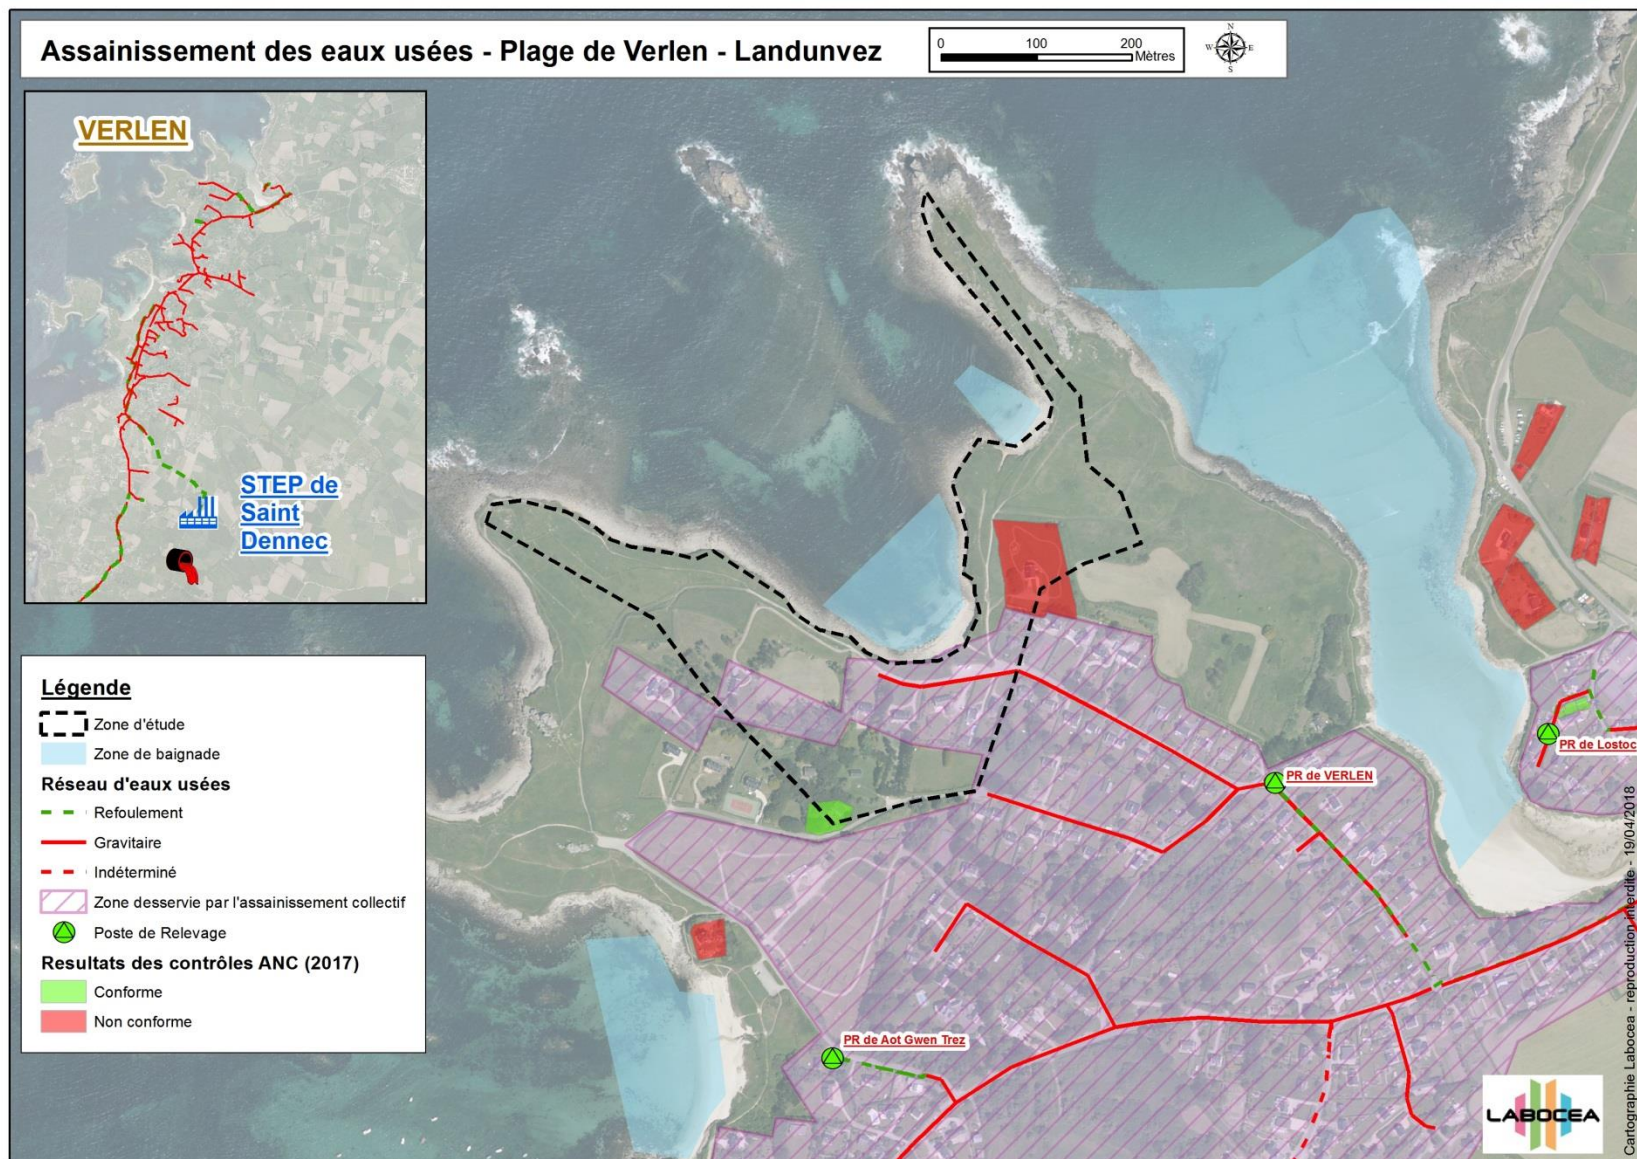
La carte ci-après présente l'organisation de l'assainissement collectif et non collectif sur le bassin versant de la plage de Verlen.

Carte 11 : Assainissement collectif et non collectif sur le bassin versant, LABOCEA, 2018 (source : Zonage d'assainissement des eaux usées, Telluriques, 2017 ; SPANC, 2017)

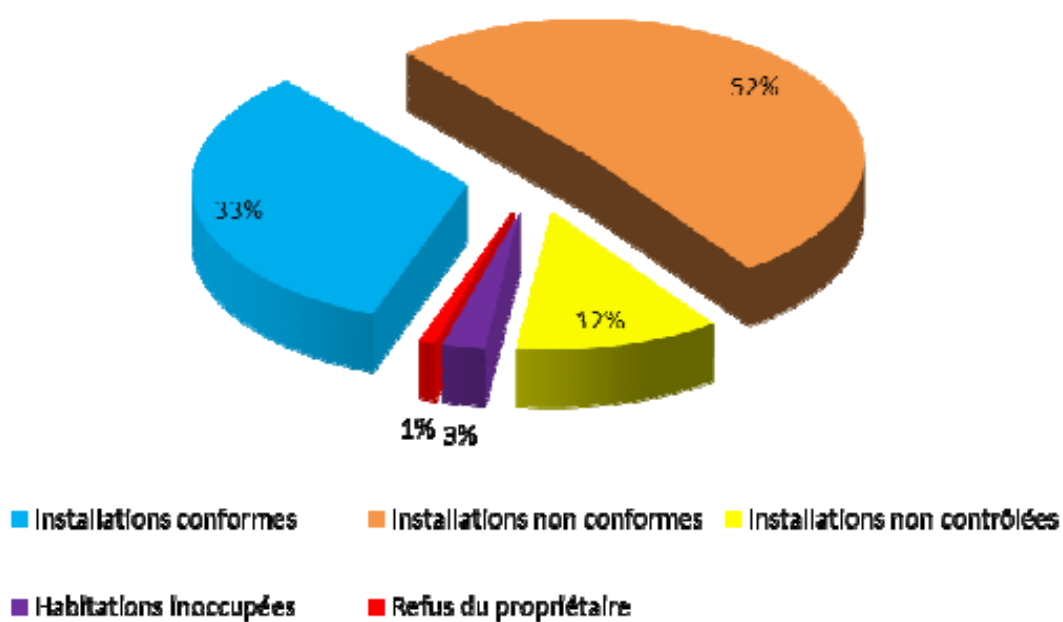
Figure 20 : Synthèse des vérifications de l'entretien et du fonctionnement (Sources : SPANC, commune de Landunvez, 2017)

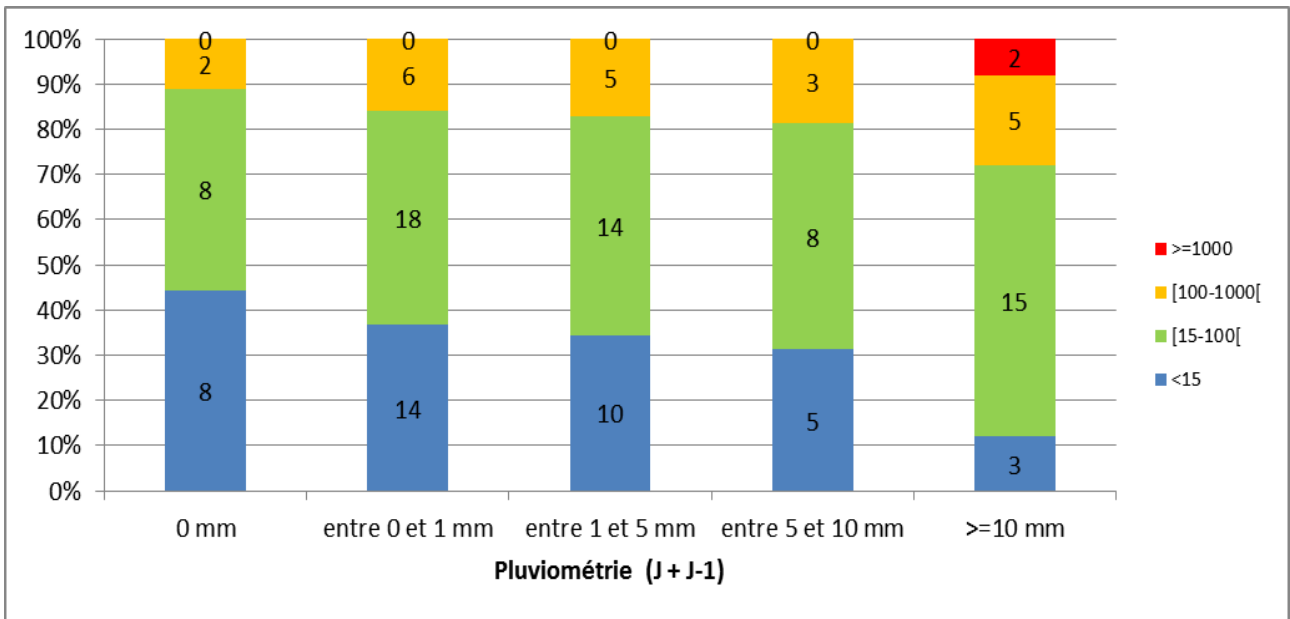
Figure 22 : Répartition des résultats selon la pluviométrie (E. coli/ 100 ml) (Sources : Données ARS 1998-2017, données pluviométriques Météo-France et STEP de Ploudalmézeau)

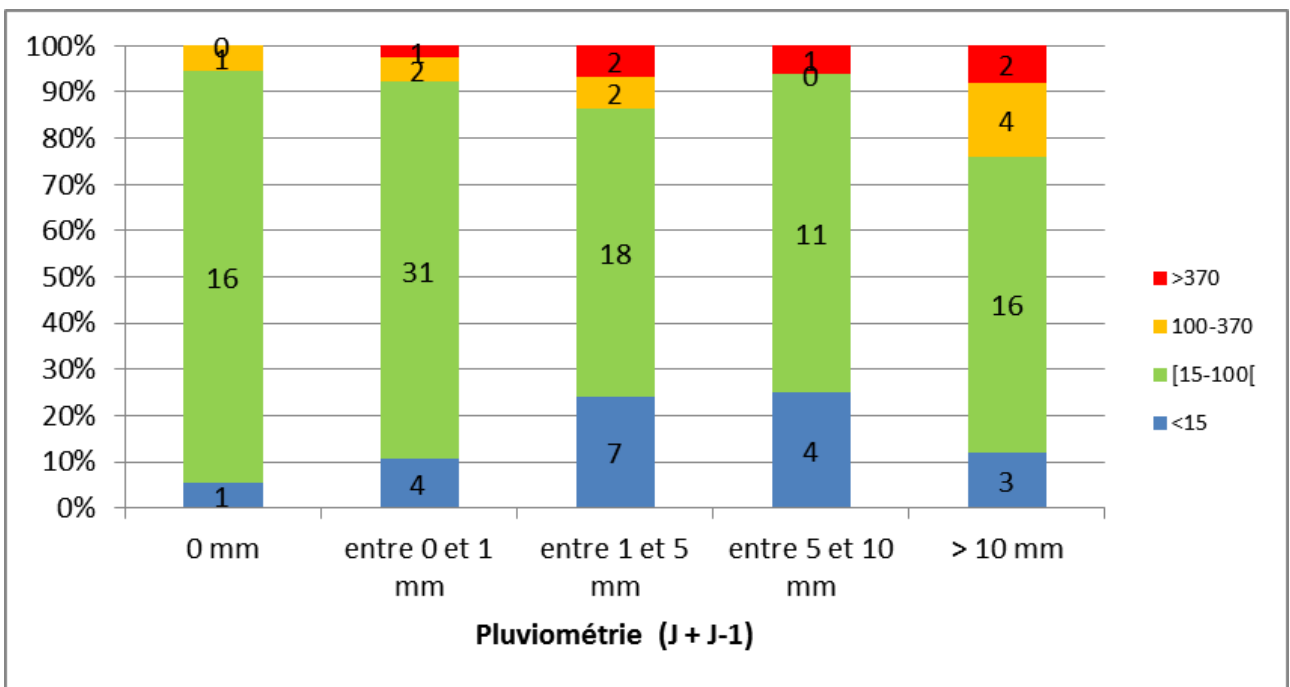
Figure 23 : Répartition des résultats selon la pluviométrie (Entérocoques / 100 ml) (Sources : Données ARS 1998-2017, données pluviométriques Météo-France et STEP de Ploudalmézeau)

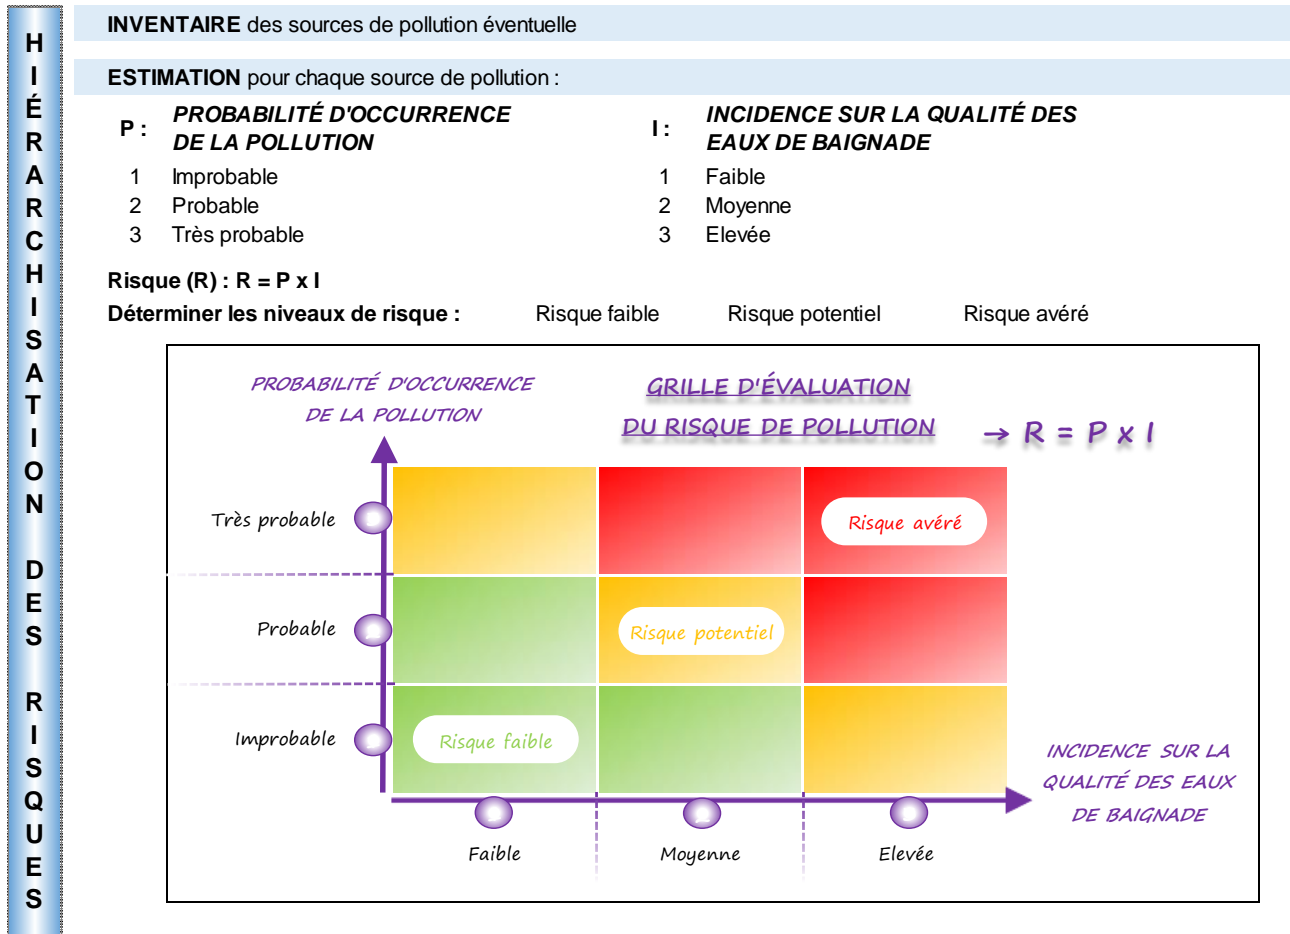
Figure 25 : Méthodologie de hiérarchisation des sources de pollution

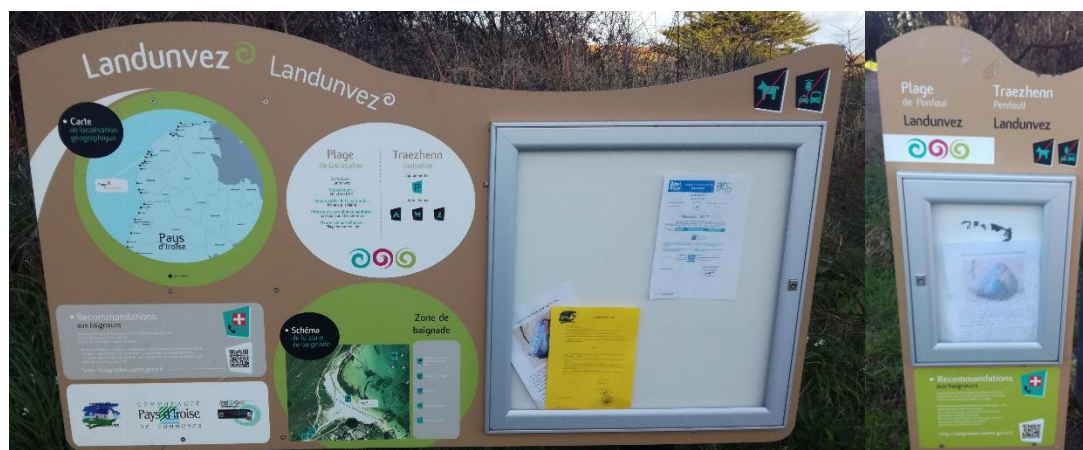
*Exemple d'affichage sur le territoire*

Depuis la réalisation des profils initiaux en 2011, l'affichage au niveau des plages est commun à l'ensemble des plages et complet. De manière générale un panneau est situé à chaque entrée de plage. Ces panneaux rappellent l'emprise de la zone de baignade, l'interdiction d'accès au chien, etc. Un tableau vitré permet l'affichage des résultats de l'ARS et les potentiels arrêtés de fermeture.
