Profil de vulnérabilité des eaux de baignade révisé de la plage du Château à Landunvez

Avril 2019

dti
Environnement

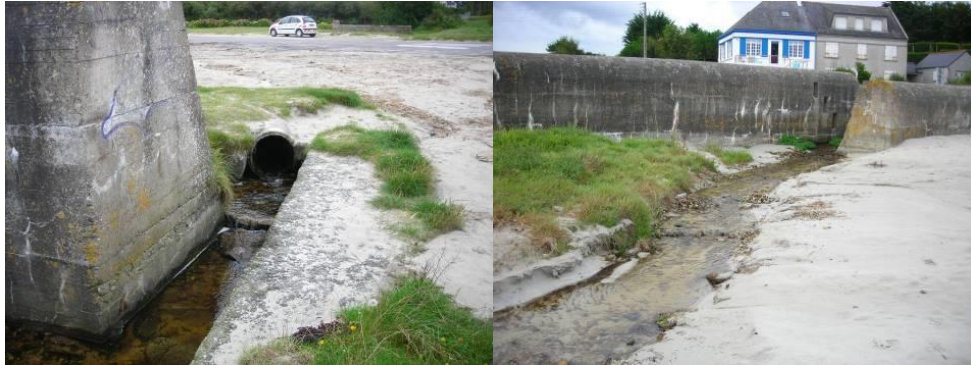
Figure 2 : Exutoire du ruisseau du Château sur la plage

Le ruisseau du Château est un petit cours d'eau situé au Nord de la commune de Landunvez qui se jette sur la plage en contrebas du château de Trémazan. Il s'écoule selon une direction sud-ouest/nord-est sur une longueur de 1 600m. Son bassin versant est situé exclusivement sur la commune de Landunvez et a une superficie de 250 ha.

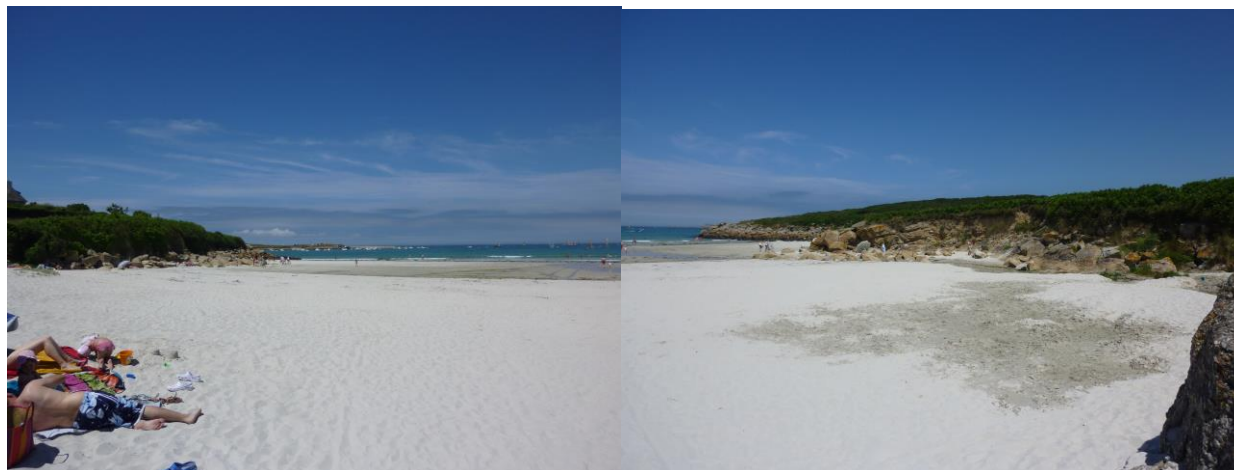
Figure 4 : Vues de la zone de baignade

La plage du Château, est une plage de sable blanc essentiellement siliceux d'origine granitique encadrée par deux petites avancées rocheuses. Dans sa partie centrale, le haut de plage est limité par un large mur en béton hérité des structures défensives mises en place durant la seconde guerre mondiale.

Plage et zone rivulaire	
Longueur	75 m
Largeur	< 30 m (coefficient > 120, BD Carto ® IGN)
Pente	Faible
Nature de l'estran	Sableuse et rocheuse aux extrémités
Nature de la rive	Naturelle aménagée : petites falaises, pelouses littorales, mur de l'Atlantique, route et habitations
Cale d'accès à l'estran	Néant
Zone de stationnement	Une zone de stationnement de faible capacité à l'entrée de la plage

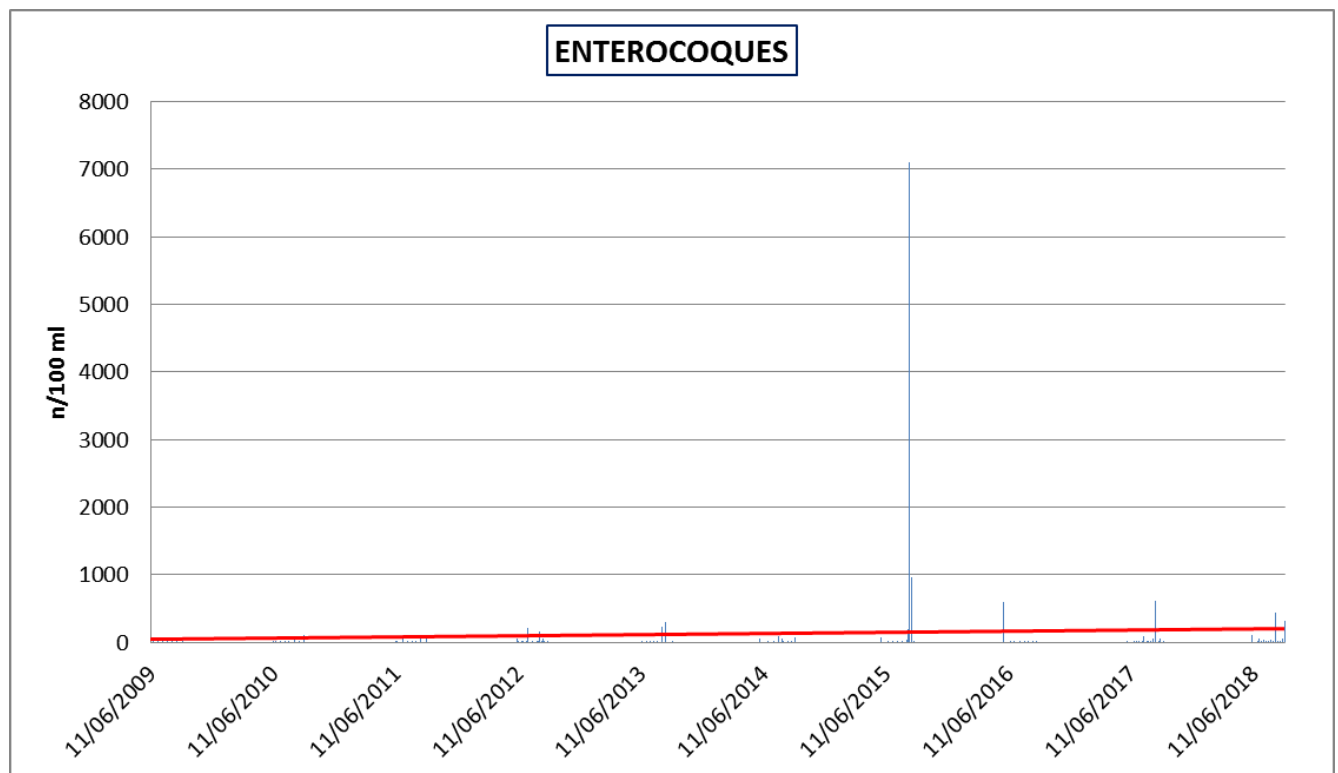
Figure 5 : Evolution de la concentration en entérocoques depuis 2009

Les courbes ci-après présentent les évolutions des teneurs en germes mesurées durant les 10 dernières années. Les courbes de tendance associées révèlent une légère hausse des concentrations pour le paramètre entérocoque et pour le paramètre E.coli.

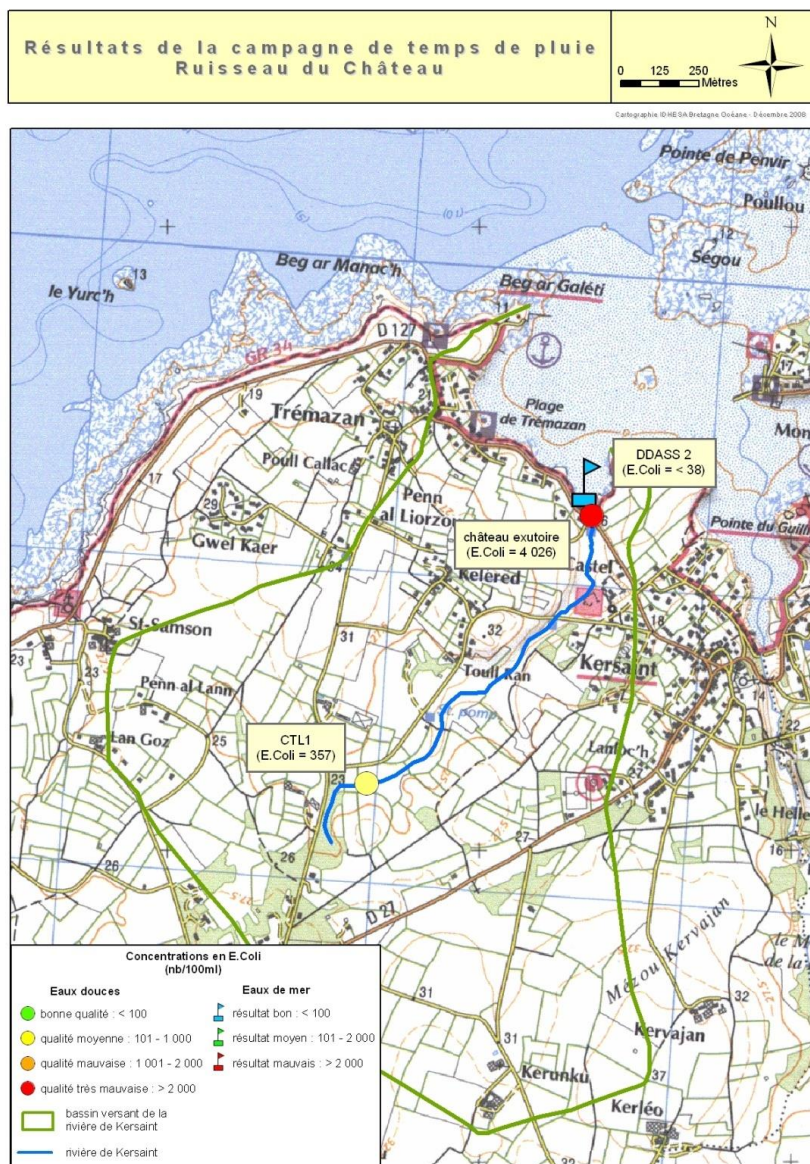
Figure 8 : Résultats de la campagne de temps de pluie effectuée lors du profil initial

La campagne de temps de pluie a permis de mettre en évidence une augmentation des concentrations en germes témoins de contamination fécale de l'amont vers l'aval du ruisseau du Château (facteur 11), en lien vraisemblablement avec la présence de chevaux en pâture et de dispositifs d'assainissement non collectif non conformes (IDHESA, 2009).

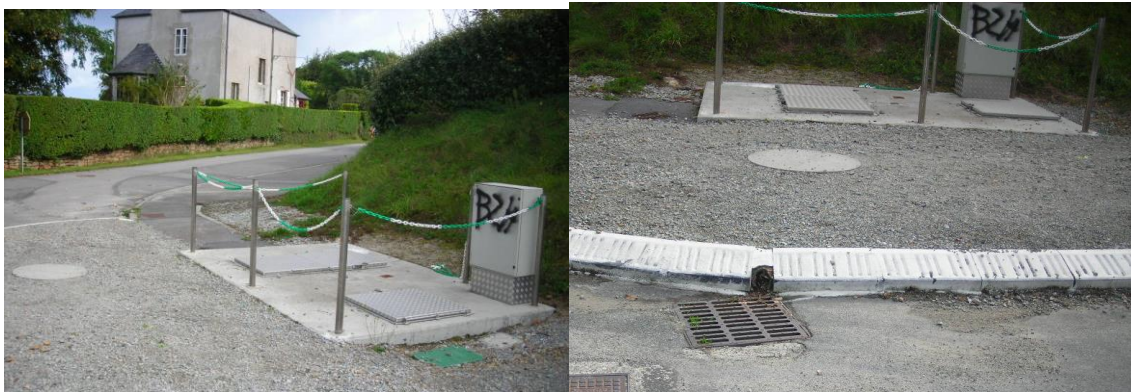
Figure 9 : Poste de refoulement du Château

Le poste de refoulement du Château mis en service après la saison balnéaire 2008 est implanté sur la zone d'étude. Il est équipé de 2 pompes de 20 m³/h et dispose d'un volume de stockage de 10 m³. Il possède un trop-plein vers le réseau d'eaux pluviales.

Potentiellement, en cas de période pluvieuse intense et longue, la capacité de stockage de sécurité existante peut être dépassée et provoquer un déversement vers le milieu récepteur. Un débordement peut ainsi être consécutif à une coupure d'énergie électrique (réseau ERDF) ou à un colmatage total ou partiel (graisses ou macro-déchets) du réseau ou des pompes.

Aucune information sur l'autosurveillance des trop-pleins n'a pu être collectée lors de cette révision de profil, la CCPI doit se rapprocher de l'exploitant pour mettre en place un suivi de ces déversements potentiels d'eaux usées au milieu naturel.

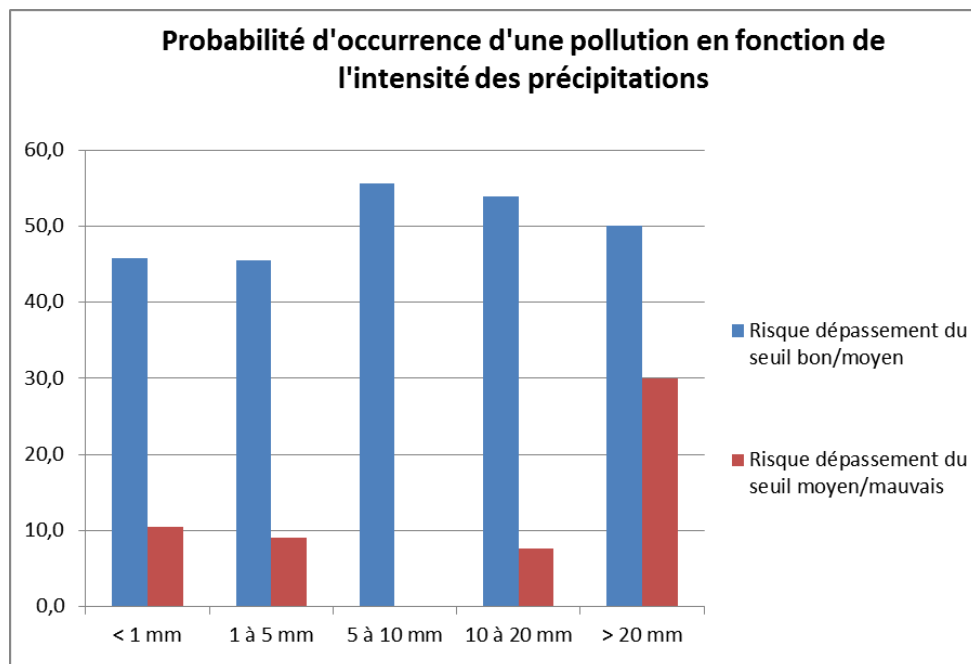
L'analyse des données de 2009 à 2018 ne met pas clairement en évidence l'importance de la pluviométrie sur le risque de dépassement du seuil bon/moyen ni sur le risque de dépassement du seuil moyen/mauvais. Néanmoins, on notera que la pluviométrie >20 mm/48h entraîne le risque le plus important pour les mauvais résultats.
