## Profil de vulnérabilité des eaux de baignade révisé de la plage de Mazou à Porspoder

Avril 2019

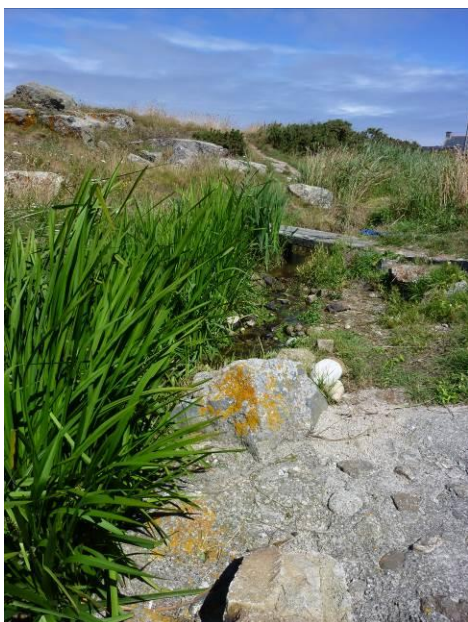
*Exutoire du ruisseau de Mazou*

Il est alimenté par plusieurs sources (Streat Prat-Paul, routes de Kermerrien et de Kerharan) et reçoit les eaux pluviales de la route de Melon (RD27) et des secteurs de Prat Paul, Kermerrien et Kerarhan.

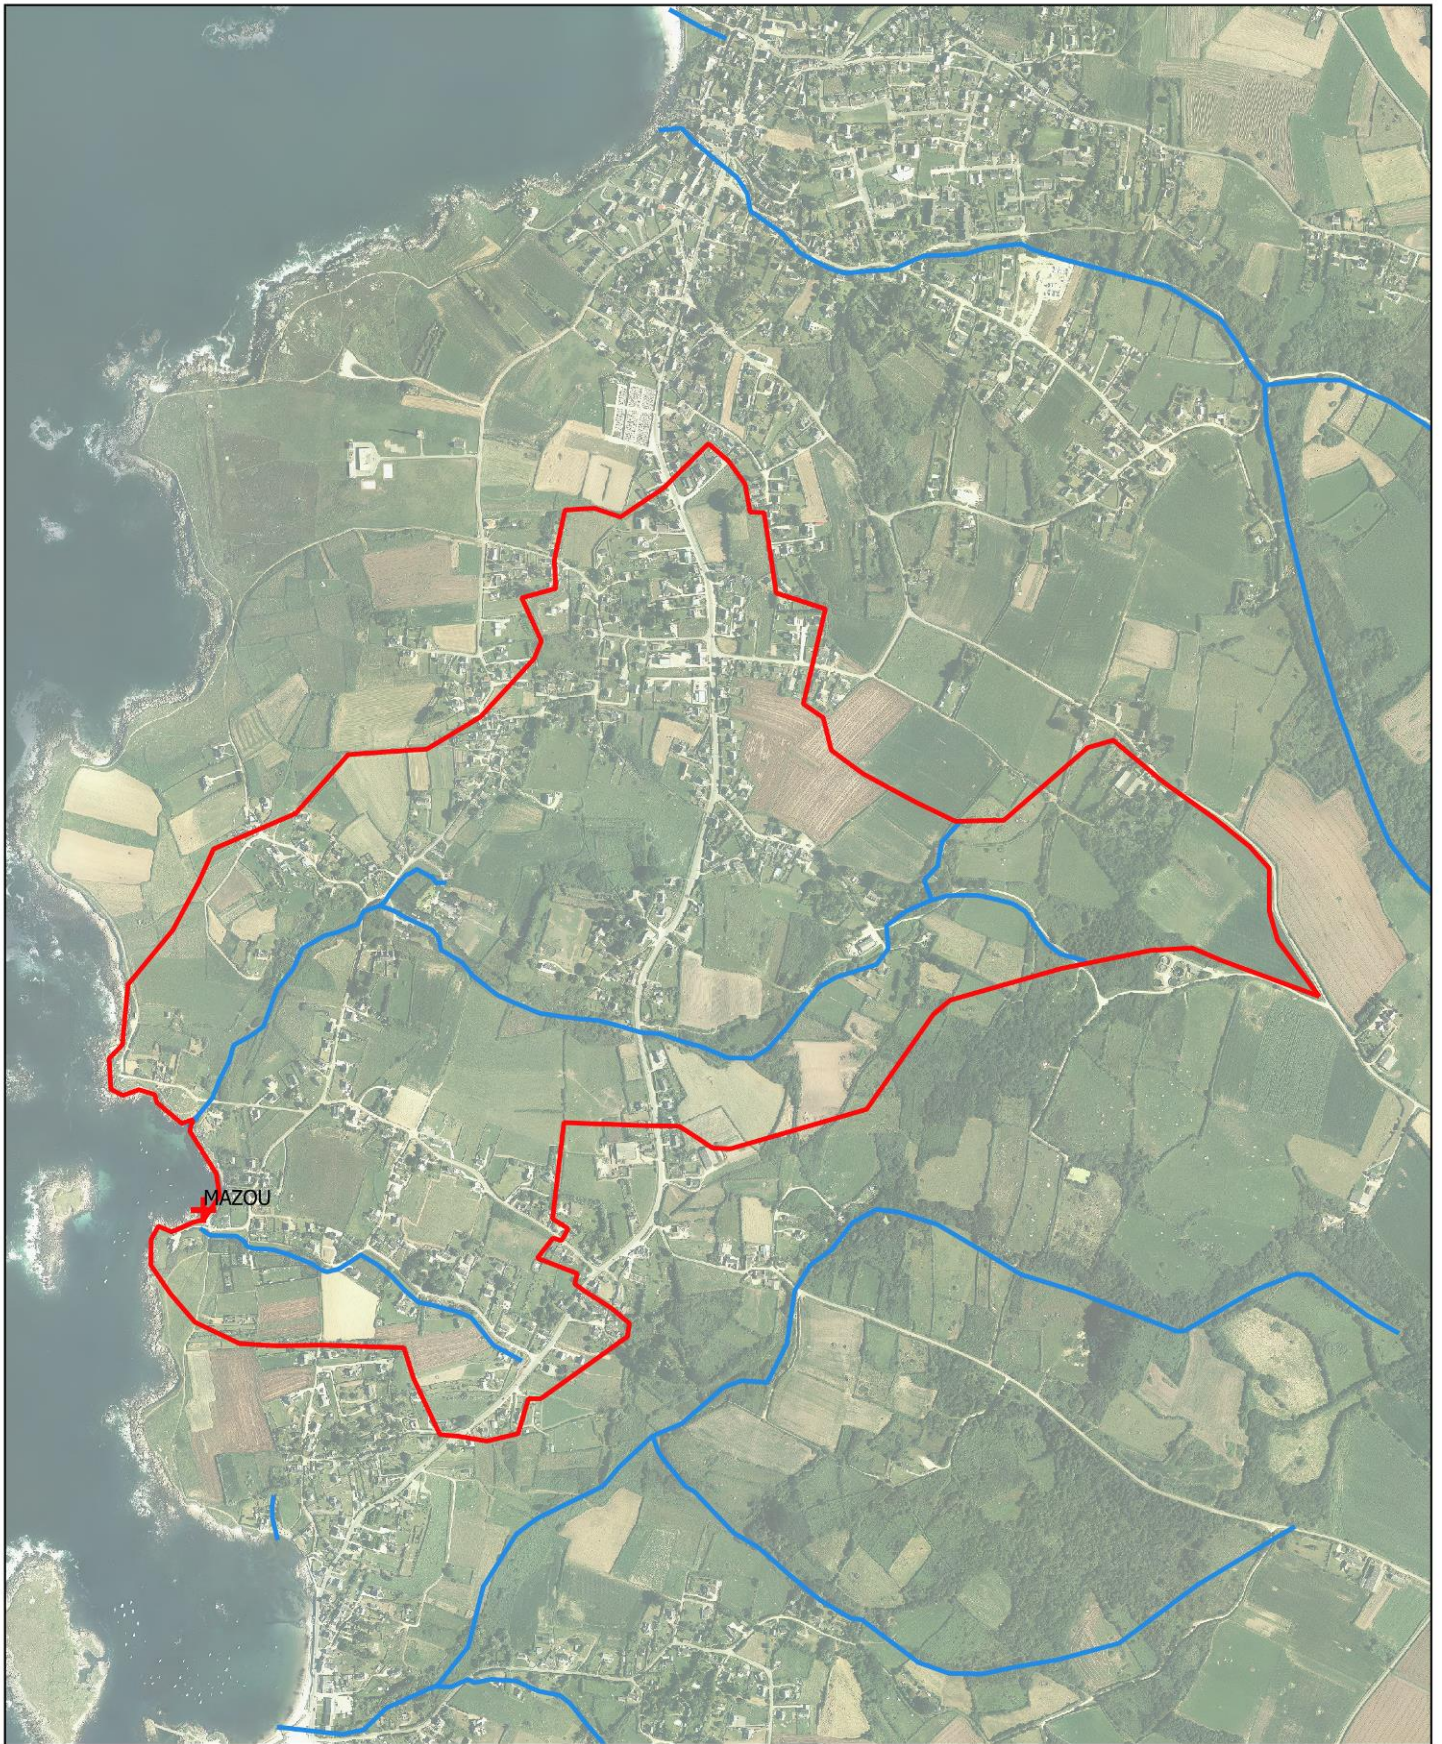
Carte 2 : Bassin versant et réseau hydrographique

# BASSIN VERSANT - PLAGE DE MAZOU

Les cours d'eau répertoriés sur la carte 2 sont issus de la base de données cours d'eau de la DDTM.

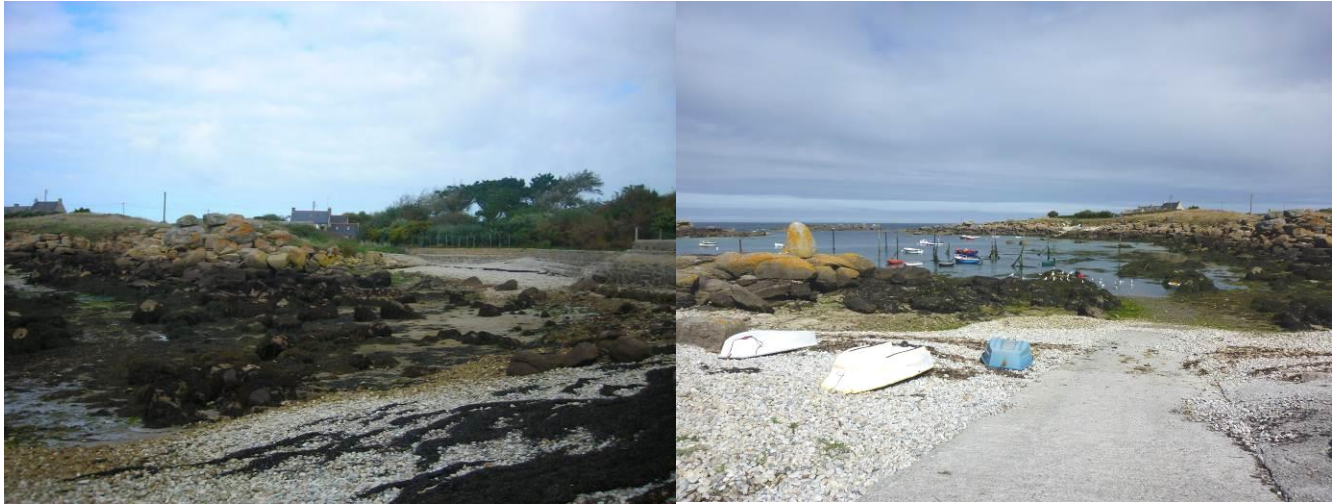
La plage de Mazou est une plage de galets localisée au creux d'une petite anse refermée par des pointes rocheuses. Elle est limitée en haut de plage par un mur de pierre implanté en contrebas des habitations.

Figure 3 : Vue d'ensemble de la zone de baignade et de la plage à basse mer

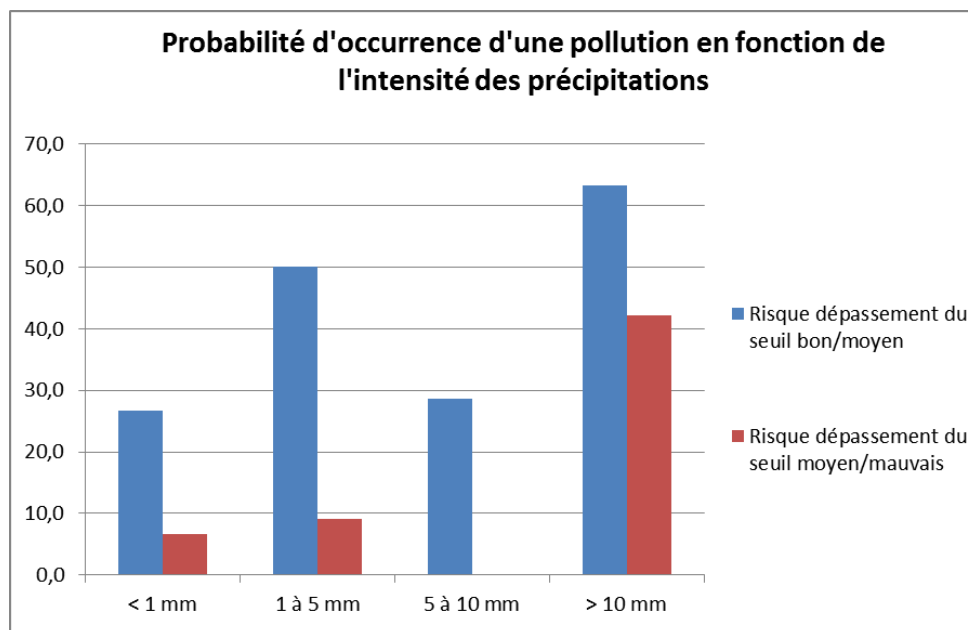
L'analyse des données de 2009 à 2018 met clairement en évidence l'importance de la forte pluviométrie sur le risque de dépassement du seuil bon/moyen et sur le risque de dépassement du seuil moyen/mauvais. En effet, le risque de dépassement du seuil moyen/mauvais est de 42% pour une pluviométrie supérieure à 10mm et de 63% pour le risque de dépassement du seuil bon/moyen.

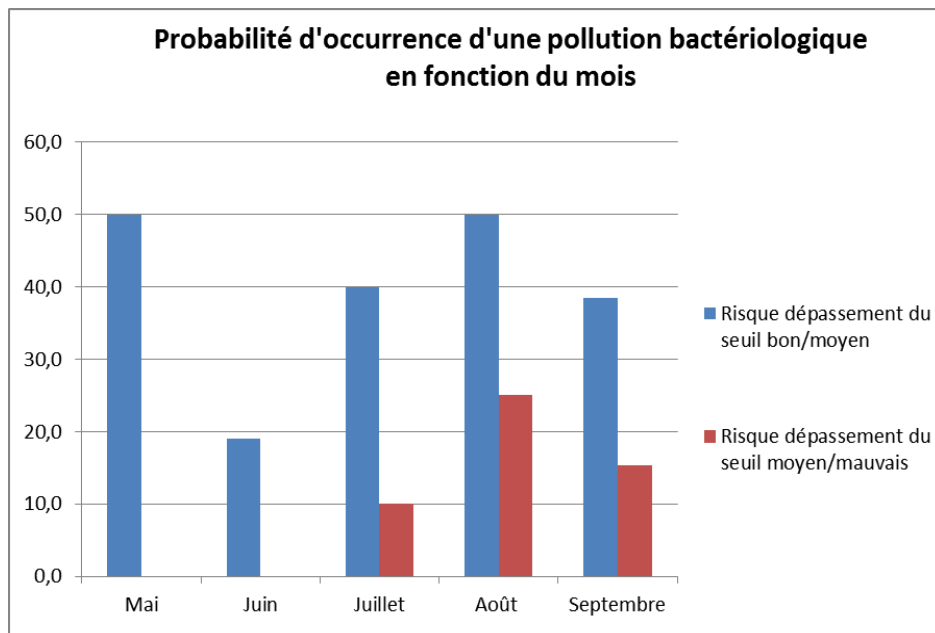
Le graphique ci-dessus met en évidence l'importance du moment du prélèvement dans la saison. En effet, le risque de dépassement des seuils bon/moyen et moyen/mauvais est plus important au mois d'août. Ces dépassements peuvent être corrélés avec la fréquentation de la région qui est maximale plutôt en juillet/août ou avec le pâturage du regain après les fauches en août/septembre. Le mois de mai ne compte que 4 résultats, le risque de dépassement est donc peu représentatif.
